# Property Inspection Report

6115 N. Jensen Place, Placentia, CA 92870

Inspection prepared for: Sam Kim

Date of Inspection: 2/3/2026 Time: 10:00 am

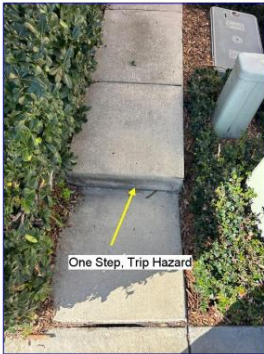
| 보행로의 계단 하나가 넘어질 위험이 있습니다. 전문 시공업자에게 수리를 의뢰하는 것을 권장합니다. | | |

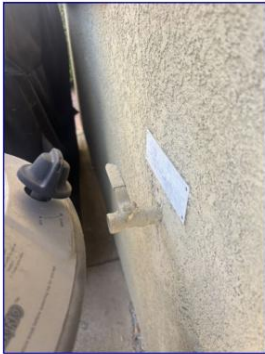
사용하지 않는 가스 배출구는 뒷마당 서쪽 벽에 있는 마개로 제대로 막아야 합니다.

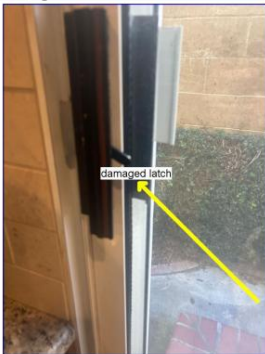
17페이지 항목: 1 문/벽/천장  
g

문 잠금장치가 작동하지 않음

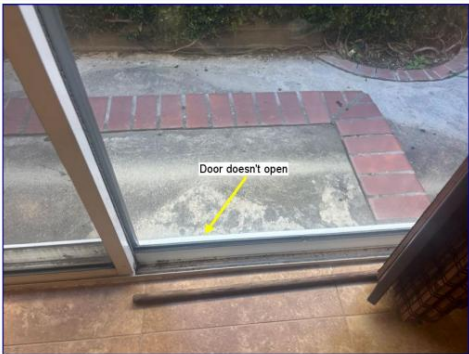
주방/세탁실 미닫이문이 열리지 않습니다.

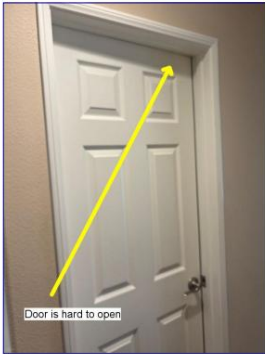
19페이지 항목: 1 위치

문이 jammed(끼어서 열리지 않음)

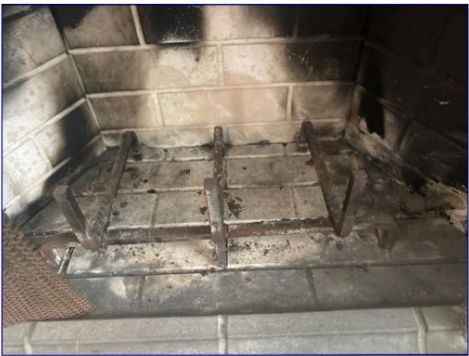
23페이지 항목: 1 위치

벽난로 상황: 가스관이 막혀서 벽난로를 사용할 수 없습니다.

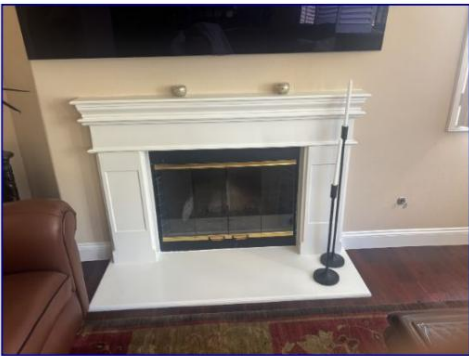
24페이지 항목: 4 벽난로

가스관이 막혀 있어 벽난로를 사용할 수 없습니다.

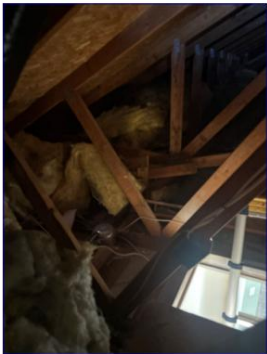
해치 구멍은 단열 처리가 되어 있지 않습니다.

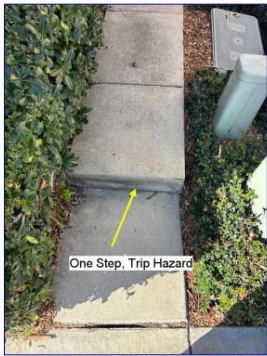
재료 • 콘크리트 의견 • 서비스 통로 모습 • 벽돌 줄눈이 손상되었습니다. 줄눈 재보수 작업이 권장됩니다. • 통로의 한 단차가 걸려 넘어질 위험이 있습니다. 전문가에게 해결 방법을 문의하는 것이 좋습니다. • 통로의 한 단차가 걸려 넘어질 위험이 있습니다. 전문가에게 해결 방법을 문의하는 것이 좋습니다.

보행로의 계단 하나가 넘어질 위험이 있습니다. 전문 시공업자에게 수리를 의뢰하는 것을 권장합니다.

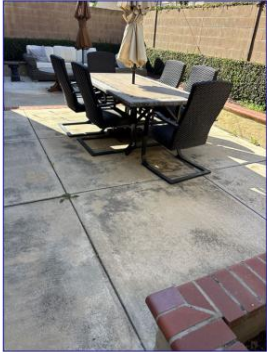
재료: • 콘크리트  
• 벽돌 관찰 내  
용: • 테라  
스 바닥에 검은 얼룩  
이 전체적으로 있습니다. 철저한 청소를 권장합니다.

테라스 바닥에 검은 얼룩이 곳곳에 있습니다. 꼼꼼한 청소가 필요합니다.

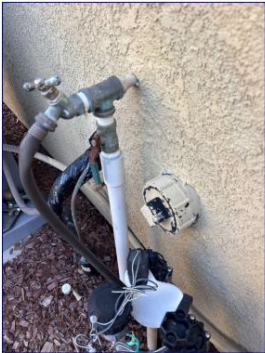
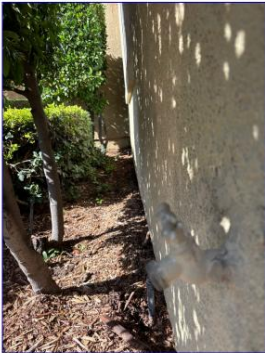
상태: • 역류 방지 밸브 없음 • 역류 방지 밸브 설치 권장 관  
참 사항: • 호스 꼭지는 작동합니다  
다. • 적어도 하나의 호스 꼭지에 역류 방지 장치가 설치되어 있지 않습니다  
다. 교차 오염이 발생할 수 있으며, 이는 잠재적인 안전 문제입니다. 면허를 소지한 배관공이 역류 방지/진공 차단기를 설치해야 합니다. • 적어도 하나의 호스 꼭지에 역류 방지 장치가 설치되어 있지 않습니다. 교차 오염이 발생할 수 있으며, 이는 잠재적인 안전 문제입니다. 면허를 소지한 배관공이 역류 방지/진공 차단기를 설치해야 합니다.

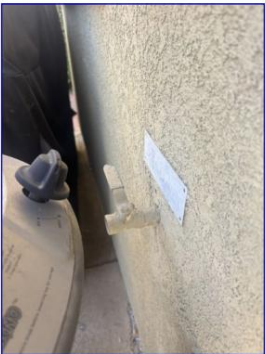
- 가스 배관이 제대로 막혀 있지 않습니다. 안전 위험 • 가스 배관이 제대로 막혀 있지 않습니다. 안전 위험

사용하지 않는 가스 배출구는 뒷마당 서쪽 벽에 있는 마개로 제대로 막아야 합니다.

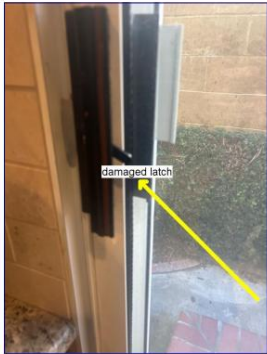
관찰 사항: • 주방/세  
탁실 미닫이문이 열리지 않습니다. • 결쇠가 고장났습니다. • 주방/세탁실 미닫이문이 열리  
지 않습니다. • 결쇠가 고장났습니  
다.

문 잠금장치가 작동하지 않음

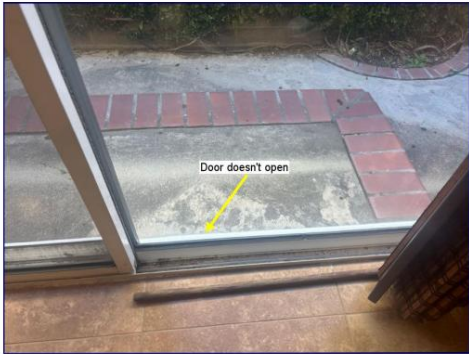
주방/세탁실 미닫이문이 열리지 않습니다.

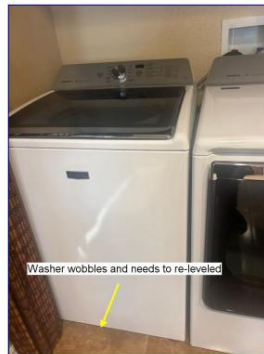
세탁기 다리가 흔들리지 않도록 조정해야 합니다.

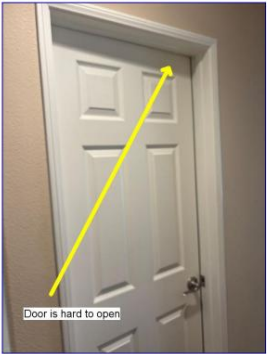
관찰 사항: • 욕실  
2 측면 • 문이 열고 닫기 어  
려움 • 문이 열고 닫기 어려움

문이 jammed(끼어서 열리지 않음)

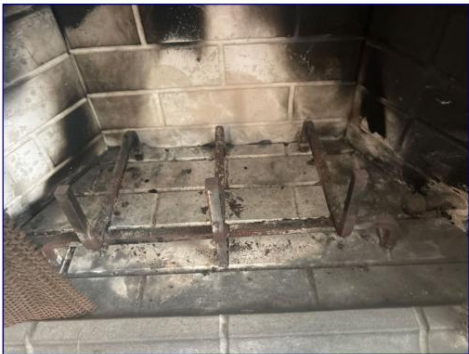
관찰 사항: • 벽난로 상태: 가스관이 막혀 있어 벽난로를 사용할 수 없습니다. • 벽난로 상태: 가스관이 막혀 있어 벽난로를 사용할 수 없습니다.

벽난로 상황: 가스관이 막혀서 벽난로를 사용할 수 없습니다.

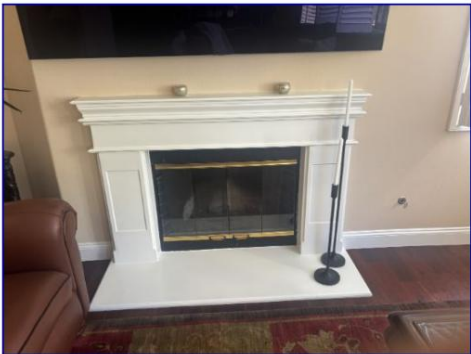
지 않음 관찰 사  
항: • 벽난로의 배관이  
막혀 있어 사용할  
수 없습니다. • 벽난로의 배관이 막혀 있어 사용할 수 없습니다.

가스관이 막혀 있어 벽난로를 사용할 수 없습니다.

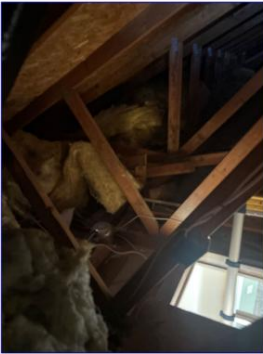
해치 구멍은 단열 처리가 되어 있지 않습니다.

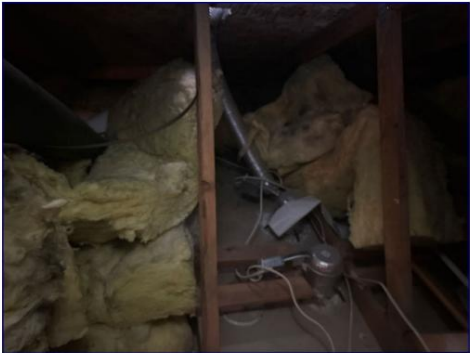
- 리섬유 • 대략적  
인 두께: 30cm  
재질: • 변위됨 관찰 사항: • 다락방의 단열재  
가 변위되었습  
니다. 전문 시공  
업체에 의뢰하여 단  
열재를 재배치할 것을 권장합니다. • 다락방의 단열재가 변위되었습니다. 전문 시공업체에 의뢰하여 단열재를 재배치할 것을 권장합니다.

다락방의 단열재가 제자리를 벗어났습니다. 전문 시공업체에 의뢰하여 단열재를 재배치하는 것을 권장합니다.
