# PROPERTY INSPECTION REPORT

**Peter Chung**  
**P C Home Inspection**

**1065 Lomita Blvd SPC 201**  
**Inspection Prepared For: Mi Chung**  
**Agent:**

**Date of Inspection: 12/4/2025**  
**Year Built: 38 Size: 1500**  
**Weather: Sunny**

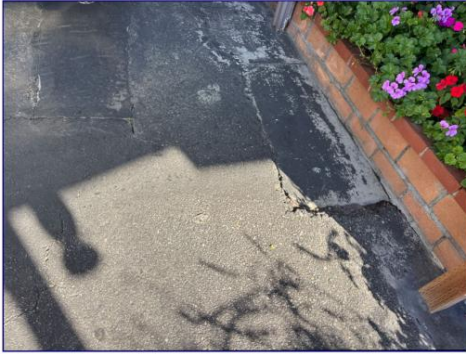
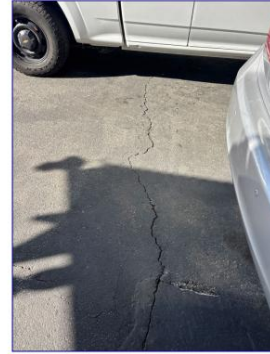
진입로 전망

재는 아스팔트입니다. 아스팔트는 동결 손상을 방지하기 위해 밀봉 상태를 유지하고 큰 균열은 메워야 합니다. 필요한 경우 전문가에게 문의하십시오.

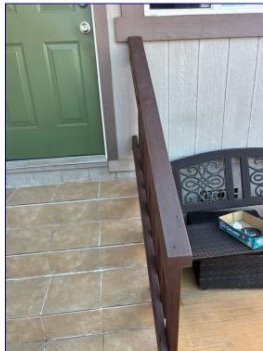
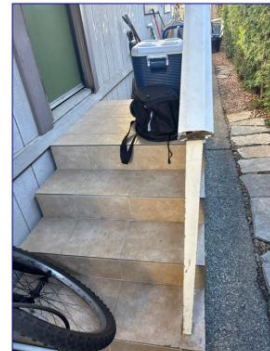
### 4. 계단/현관 재질: • 목재 상

태: • 안전 위험

• 외부 계단에 수

평 난간이 있습니다. 수

평 난간은 오르내릴

때 추락 위험을 초래합니다.

나무 난간이 너무 넓어서 잡을 수가 없습니다. 전문 시공업자에게 수리를 맡기는 것을 추천합니다.

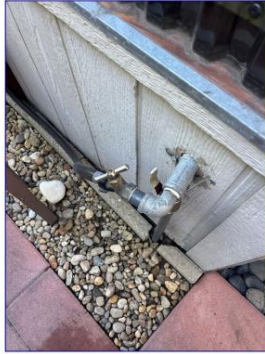
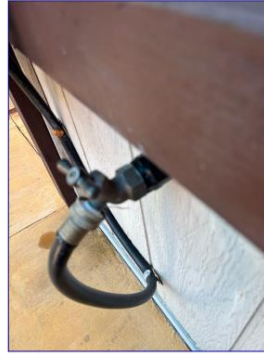
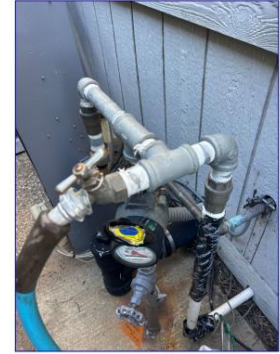
## 7. 호스 꼭지: • 작동 가능

상태: • 역류 방

지 밸브 설치 권장 관찰

사항: • 최소 한

개의 호스 꼭지에 역류 방지 장치가 설치되어 있지

않습니다. 교차 오염

이 발생할 수 있으며, 이는 잠재적인 안전 문제입니다. 면허를 소지한 배관공이 역류 방지/진공 차단기를 설치해야 합니다.

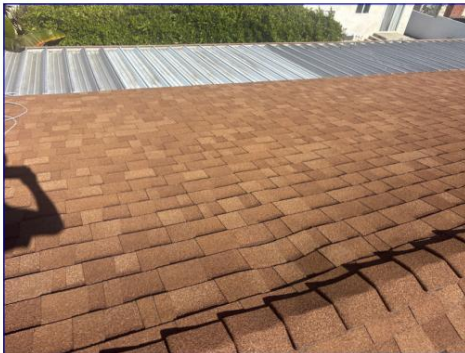
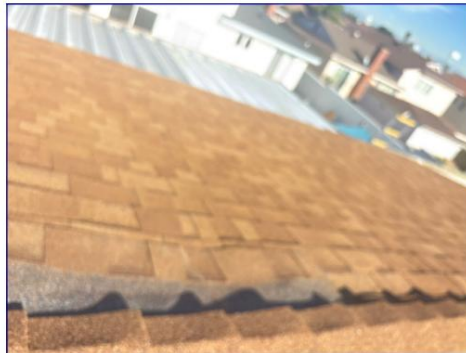
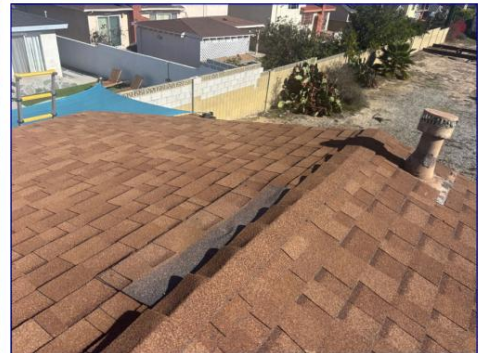
## 6. 지붕 상태 : 침하된 부분 관찰 사항 : 지붕 일부가

침하되었습니다.  
다. 전문 지붕 시공업  
자에게 평가를 의뢰  
하는 것이 좋습니다.

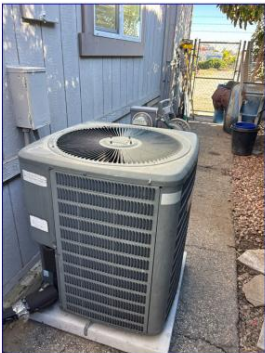
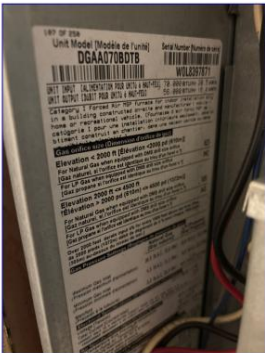
- 위치: 남쪽 • 위치: 서쪽 •
- 브랜드: • 대략적인 사용 연
- 수: 20-25년
- 이상 • 에너지원: 전기 • 장치 유형: 공랭식 • 설치된 최
- 대 퓨즈/차단기(암페어): 60암페어 • 수
- 평: 가능 • 응축기 핀: 청소 필요 • 단
- 열: 가능 • 부적절한 간격(공기 흐름): 없음 관찰 사항: • 모델 번호: GSC130421AC
- 일련 번호:
- 0812042101 • 에어컨의 예상 수명(8-15년)이 거의 다 되었거나 이미 지났습니
- 다. 교체 예산을 확보하는 것이 좋습니다. • 참고: 냉방 시스템에는 R-22 냉매 (프레온)가 포함되어 있습니다. EPA 기준 에 따라 이 프레온은 2020년부터

단계적으로 사용이 중단될 예정입니다. 따라서 에어컨의 "밀폐형 냉매 시스템" 수리가 필요한 경우 R-22 냉매를 제거해야 할 수 있습니다. 시스템에 R-22 냉매를 추가할 수 있거나, 개조 옵션이 있을 수 있습니다. 수리 및 교체 비용을 마련해 두는 것이 좋습니다. 필요한 경우 면허를 소지한 HVAC 전문가와 상담하십시오. • 외부 온도 때문에 에어컨을 작동시키지 않습니다. 외부 온도가 60도(화씨) 미만일 때는 에어컨을 작동시키지 마십시오. 사용 전에 면허를 소지한 HVAC 전문가에게 에어컨 청소 및 성능 점검을 의뢰하는 것이 좋습니다. • 제조사 데이터 태그에 따르면 에어컨 실외 응축기 장치에 설치된 차단기가 과도하게 큰 용량으로 설치되어 있어 안전상의 문제가 발생할 수 있습니다. 면허를 소지한 전기 기술자에게 수리를 의뢰하는 것이 좋습니다.

| 13페이지 항목: 1 외부 | 에어컨 - 히터 펌프 1 | • 에어컨 실외 응축기용 차단기가 제조사 사양표에 따르면 과도하게 큰 용량으로 설치되어 있어 안전상의 문제가 발생할 수 있습니다. 면허를 소지한 전기 기술자에게 수리를 의뢰하십시오. |

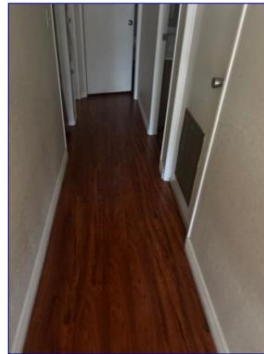
상태: • 세탁

실 근처 복도에서 삐걱거리는 소리가 납니다
