P C Home Inspection

Property Inspection Report

185 Fairgreen, Fullerton, CA 92833

Date of Inspection: 12/18/2025

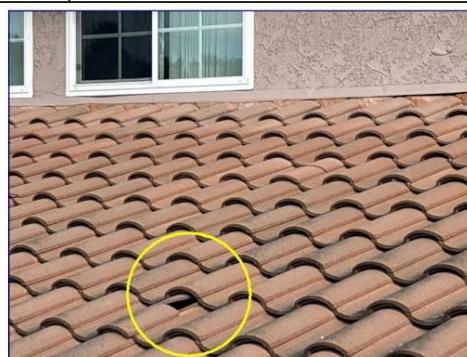
9 페이지 항목 7: 지붕 상태
피복

- 지붕에 깨지거나 험거워진 기와 하나 이상 있습니다. 면허를 둔 지붕 수리 전문가에게 손상된 기와를 교체하도록 의뢰하십시오.

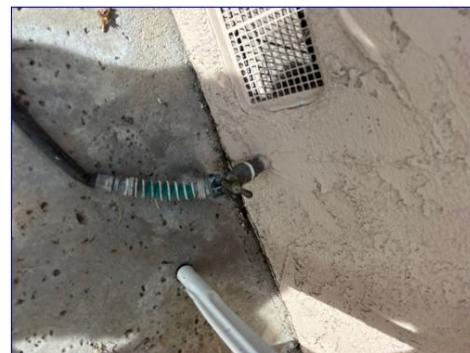
10. 호스 꼭지 : • 작동 가능

상태 : • 역류 방지 밸

• 적어도 하나의

호스 꼭지에 역류 방지치가 설치되어있지 않습

니다. 교차 오염이 발

생할 수 있으며, 이는 잠재적인 문제입니다 면허를 소지한 배관공이 역류 방지 / 진공 차단기를 설치해야 합•. 꼭지 작동 가능 .

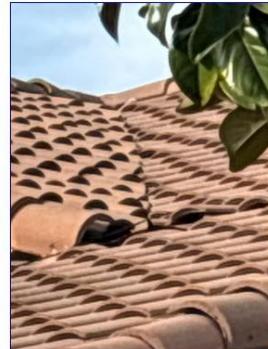
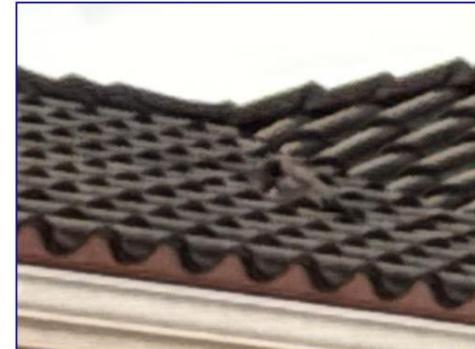
6. 골짜기 재료 음

항: 지붕 골짜기 검사

는 눈에 보이는 부분에만 국한됩니다. 눈에 보이지 않는 부분에는 숨겨진 손상이 있을 가능성이 항상 존재합니다. 지속적인 모니터링을 권장하며, 필요에 따라 면허를 소지한 지붕 전문가와 상담하십시오. 지붕 골짜기 검사는 눈에 보이는 부분에만 국한됩니다. 눈에 보이지 않는 부분에는 숨겨진 손상이 있을 가능성이 향후 발생할 수 있습니다.

모니터링을 권장하며 필요에 따라 면허를 소지한 지붕 전문가와 상담하십시오.

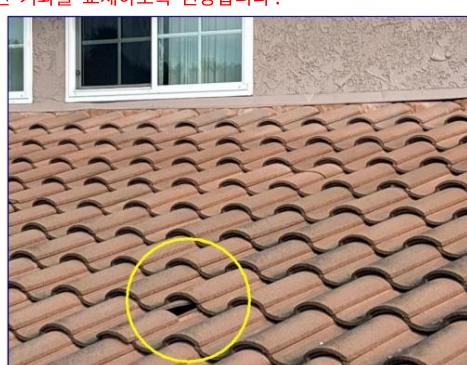
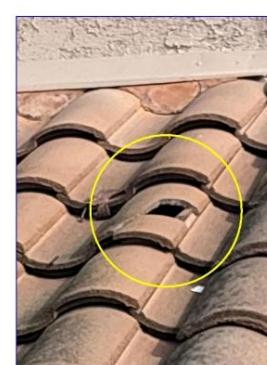
7. 지붕 뒤개 상태 상태 : 깨지거나워진 기와 / 지붕돌

권장 관찰 사항: 지붕에 하나 이상의 깨지거나

나 헐거워진 기와가 있습니까? 면허를 소지한 지

붕 전문가에게 손상

된 기와를 교체하도록 권장합니다.
