# *P C Home Inspection*

## Property Inspection Report

185 Fairgreen, Fullerton, CA 92833

Date of Inspection: 12/18/2025

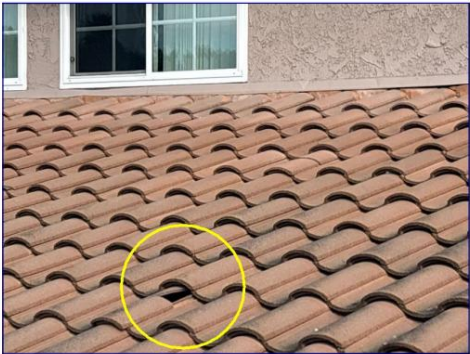
9페이지 항목: 7 지붕 상태 피복

• 지붕에 깨지거나 헐거워진 기와가 하나 이상 있습니다. 면허를 소지한 지붕 수리 전문가에게 손상된 기와를 교체하도록 의뢰하십시오.

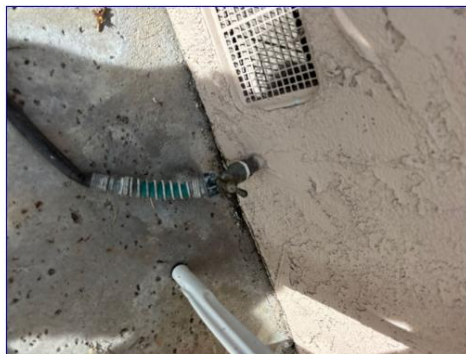
### 10. 호스 꼭지: • 작동 가능

상태: • 역류 방지 밸

브 설치 권장 관찰 사항:

• 적어도 하나의

호스 꼭지에 역류 방지 장치가 설치되어 있지 않습

니다. 교차 오염이 발

생할 수 있으며, 이는 잠재적인 안전 문제입니다. 면허를 소지한 배관공이 역류 방지/진공 차단기를 설치해야 합니다. • 호스 꼭지 작동 가능.

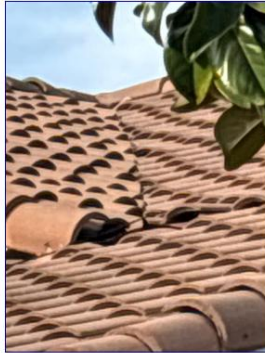
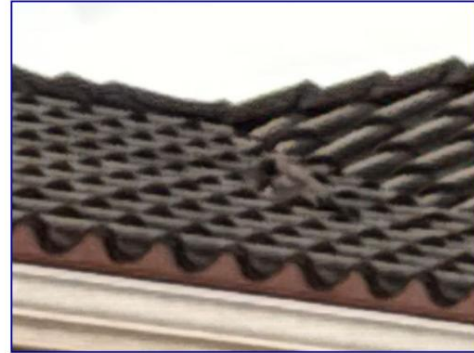
## 6. 골짜기 재료: • 옥

항: • 지붕 골짜기 검사

는 눈에 보이는 부분에만 국한됩니다. 눈에 보이지 않는 부분에는 숨겨진 손상이 있을 가능성이 항상 존재합니다. 지속적인 모니터링을 권장하며, 필요에 따라 면허를 소지한 지붕 전문가와 상담하십시오. • 지붕 골짜기 검사는 눈에 보이는 부분에만 국한됩니다. 눈에 보이지 않는 부분에는 숨겨진 손상이 있을 가능성이 항상 존재합니다. 지속적인 모니터링을 권장하며, 필요에 따라 면허를 소지한 지붕 전문가와 상담하십시오.

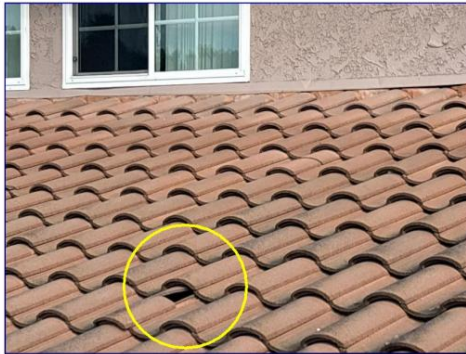
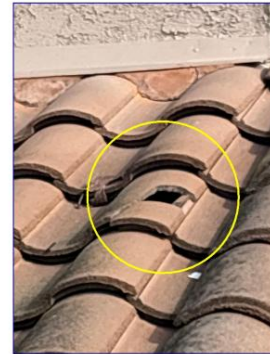
## 7. 지붕 덮개 상태 상태: • 깨지거나 헐거워진 기와/지붕널

권장 관찰 사항: • 지붕에 하나 이상의 깨지거나 헐거워진 기와가 있습니다. 면허를 소지한 지붕 전문가에게 손상

된 기와를 교체하도록 권장합니다.

지붕 전문가 평가
