# Property Inspection Report

6115 N. Jensen Place, Placentia, CA 92870

Inspection prepared for: Sam Kim

Date of Inspection: 2/3/2026 Time: 10:00 am

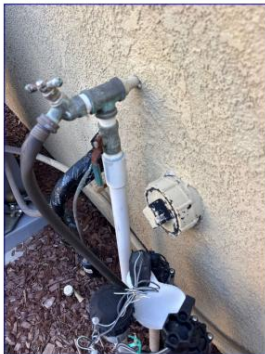
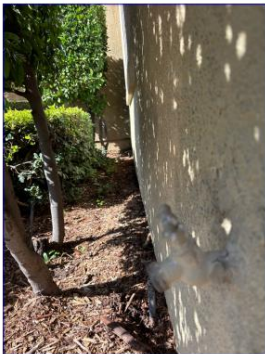
| 9페이지 항목: 호스 꼭지 6개 | <ul style="list-style-type: none"><li>• 적어도 하나의 수도꼭지에는 역류 방지 장치가 설치되어 있지 않습니다. 이로 인해 교차 오염이 발생할 수 있으며, 이는 잠재적인 안전 문제입니다. 자격을 갖춘 배관공에게 역류 방지/진공 차단 장치를 설치하도록 요청해야 합니다.</li></ul> | |
| <div><div><div></div><div>호스 꼭지가 작동합니다.</div></div><div><div></div><div>호스 꼭지가 작동합니다.</div></div></div> | | |

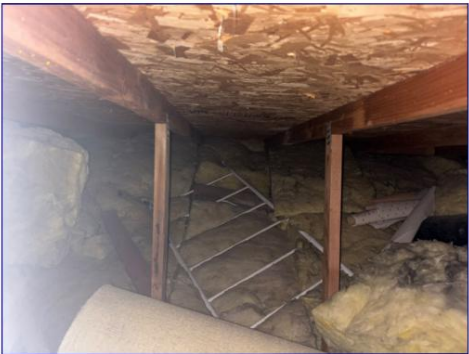
| 25페이지 항목: 1 접근 권한<br>다락/점검 완료<br>출발지/위치 | <ul style="list-style-type: none"><li>• 다락방 단열재가 제자리를 벗어났습니</li><li>다. • 다락방에 개인 물품이 있습니다. 제거하는 것이 좋습니다.</li></ul> |

다락방에서 바라본 풍경

| 25페이지 항목: 3 절연 | <ul style="list-style-type: none"><li>• 다락방의 단열재가 제자리를 벗어나 있습니다. 전문 시공업체에 의뢰하여 단열재를 재배치하는 것을 권장합니다.</li></ul> |

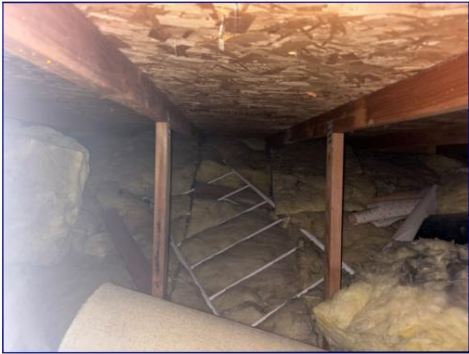
- ---
- 관찰 사항: • 다락방  
모습 • 다락방 단열재  
가 제자리를 벗어나 있음 • 다락방에 개인  
물품이 있음. 제거를 권장합니다. • 다락방 단열재가 제자리를 벗어나 있음 • 다락방에 개인 물품이  
있음. 제거를 권장합니다.

다락방에서 바라본 풍경

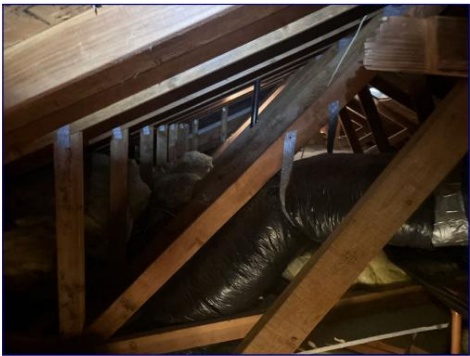
다락방 전망

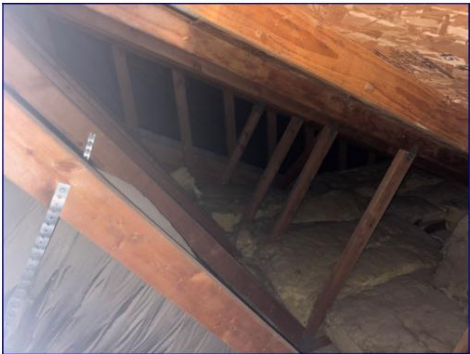
다락방에서 바라본 풍경

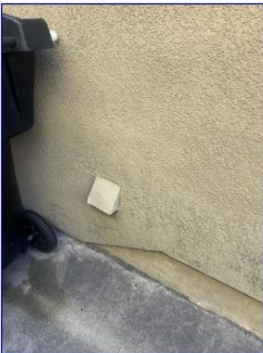
관찰 사항: • 건조  
기 통풍구 있음

건조기 환풍구 있음
